ANEXO B

Proyecto: "Asistir al Gobierno de Honduras a cumplir con sus obligaciones bajo el convenio de Estocolmo sobre Contaminantes Orgánicos Persistentes (COPs)" – No. 00048974

Consultoría: "Primer Inventario Nacional de Bifenilos Policlorados (PCBs), identificando las fuentes, condiciones y existencias.

Julio 2008

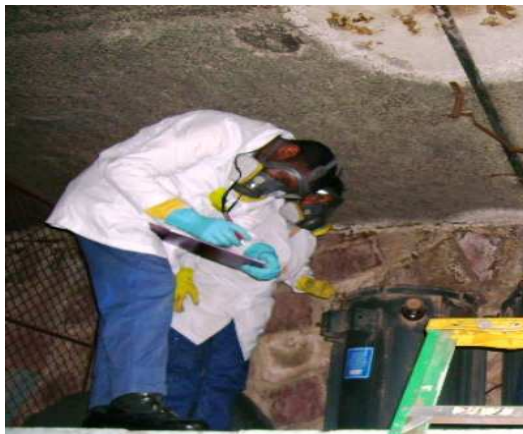
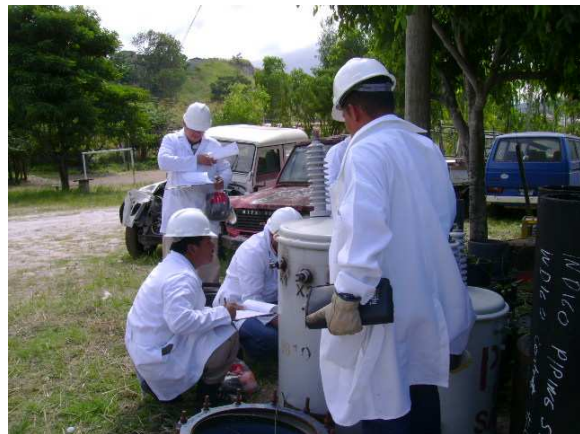
La situación operativa fue consignada en 1,450 equipos (99.3%). De estos 692 (47.7%) están en uso y corresponden a siete tipos de equipos, particularmente, los transformadores de distribución y potencia. Un lote de 367 (25.3%) equipos estaban en espera, es decir en situación de reparación o mantenimiento y 391 (26.9%) se encontraron desmantelados. De estos últimos, 82% son transformadores de distribución y 8.97% de potencia, que fueron retirados del sistema de transmisión y distribución de energía, siendo dispuestos en los predios de las empresas sin ningún tipo de mantenimiento (Véase Imagen 1).

Imagen 1. Transformadores de distribución en desuso y desmantelados. Inventario Nacional de PCBs, PNI-COPs, Honduras, 2008.

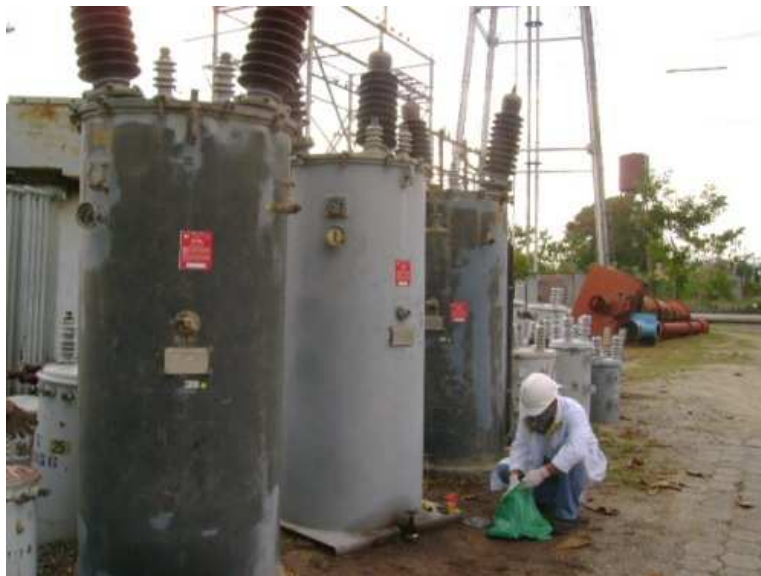
En este mismo orden, el taller electromecánico de la ENEE en Tegucigalpa, destaca como el sitio en donde se identificó el mayor número de equipos con PCBs, 14 transformadores de distribución en total, representando 5.64% de los 248 equipos evaluados. En este caso, dada la cantidad de equipos evaluados, el porcentaje de equipos con PCBs denota un valor real y representativo, al igual que el 2.38% obtenido en las instalaciones de la compañía Tela Railroad Company de la Lima, Cortés (Véase Imagen 2, Tabla 5 y Mapa de sitios visitados).

Imagen 2. Instalaciones de la Tela Railroad Company, La Lima, Cortés. Transformadores de distribución General Electric, año 1966, contaminados con PCBs. Inventario Nacional de PCBs, PNI-COPs Honduras, 2008.

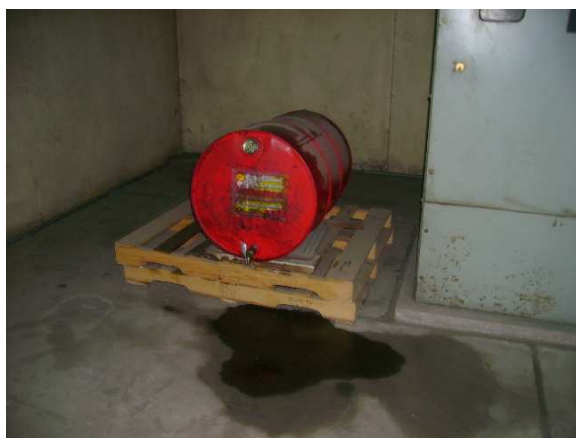
1. Aceites dieléctricos usados de transformador almacenados en barriles.
2. Aisladores.
3. Barriles vacíos.
4. Barriles conteniendo aceite contaminado (Véase Imagen 3).
5. Capacitores.
6. Chatarra.
7. Llantas usadas.
9. Reclosed.
10. Tuberías.
11. Transformadores de corriente
12. Transformadores de distribución desmantelados
13. Transformadores de tensión.
14. Cilindros de gas (Véase Imagen 4).
15. Otros (Véase Imagen 5).

Imagen 3. Fuga en barril con aceite dieléctrico posiblemente contaminado con PCBs, ubicado en subestación del Hospital Escuela. Inventario Nacional de PCBs, PNI-COPs, Honduras 2008.

Las condiciones de almacenamiento y disposición de los residuos sólidos y líquidos encontrados en los diversos sitios visitados y evaluados son inadecuadas, por lo que las instalaciones son un peligro de contaminación ambiental y de riesgo para la salud de las personas expuestas a los compuestos químicos contenidos en estos residuos.

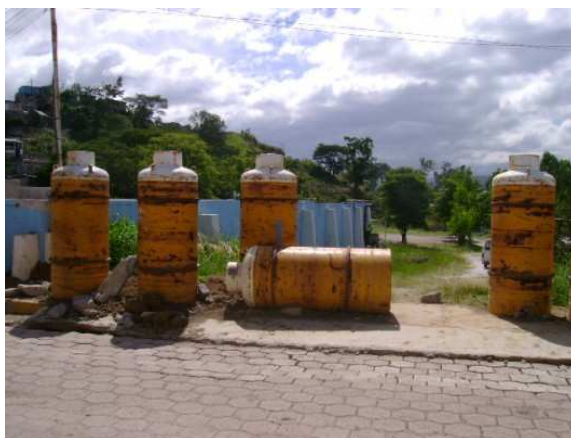
Imagen 4. Cilindros dispuestos a la intemperie conteniendo cloro gas. Inventario Nacional de PCBs, PNI-COPs, Honduras 2008.

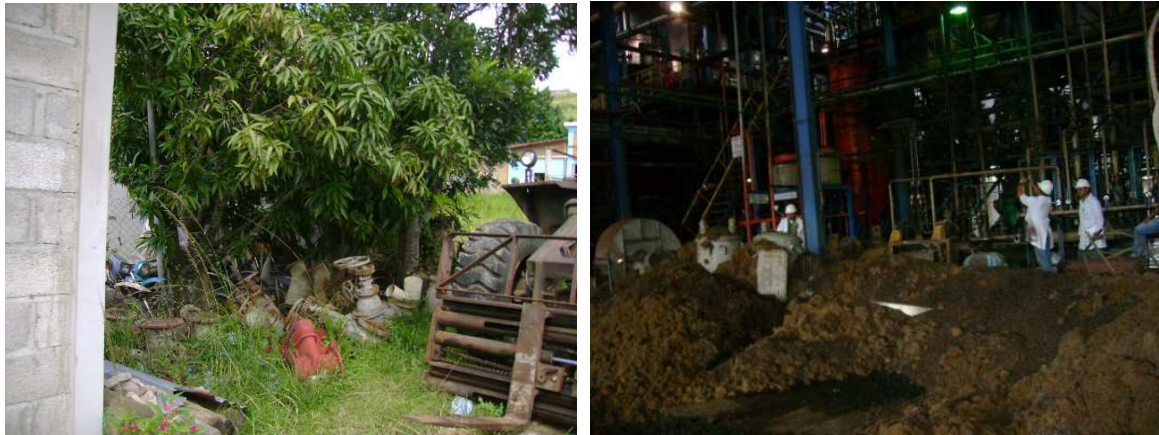
Imagen 5. Residuos encontrados en los sitios visitados. Inventario Nacional de PCBs, PNI-COPs, Honduras 2008.

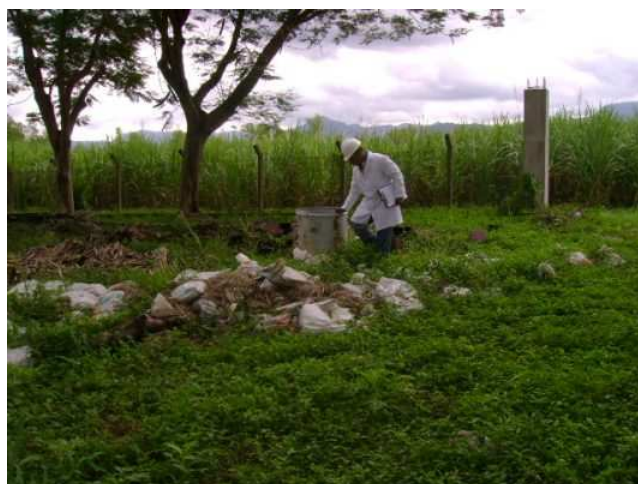
Por norma, los sitios visitados no tienen planes de acción para eliminar PCBs (Véase imagen 6). La Industria Cementera Hondureña Lafarge, fue la única que manifestó contar con un plan de acción para PCBs, pero no facilitó mayor información.

Imagen 6. Residuos sólidos y transformador vaciado y dispuesto en el suelo. Inventario Nacional de PCBs, PNI-COPs, Honduras 2008.

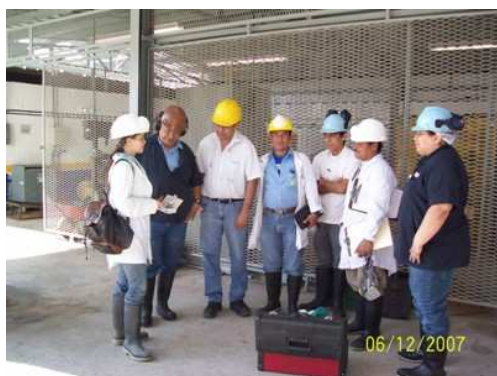
Imagen 8. Explicación del método utilizado para la determinación de PCBs en campo. Inventario Nacional de PCBs, PNI-COPs, Honduras 2008.
